Mairie de Thuir

Expertises racinaires de pins pignons *Ville de Thuir (66)*

Février/Mars 2026

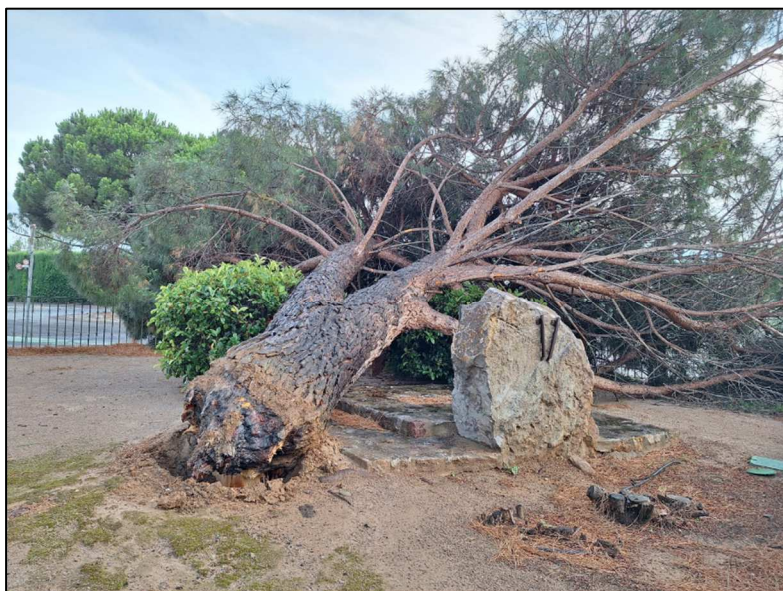
Pin ayant basculé en juillet 2025

Ces photos, transmises par M. Duploux, constituent les premières traces du défaut, dont l'analyse est détaillée dans la section suivante.

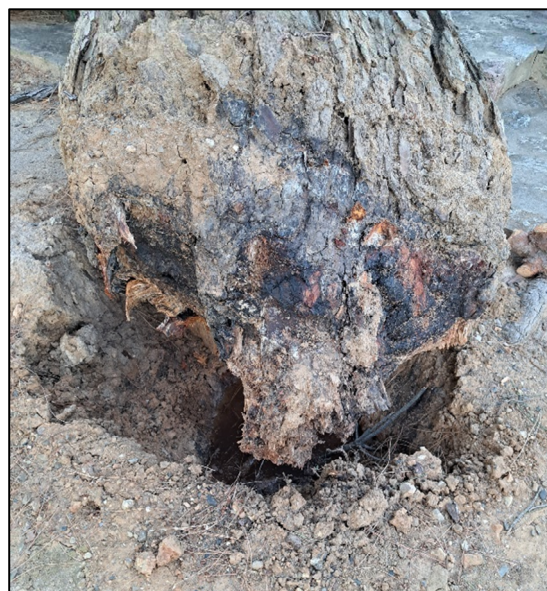
Profil du collet du pin

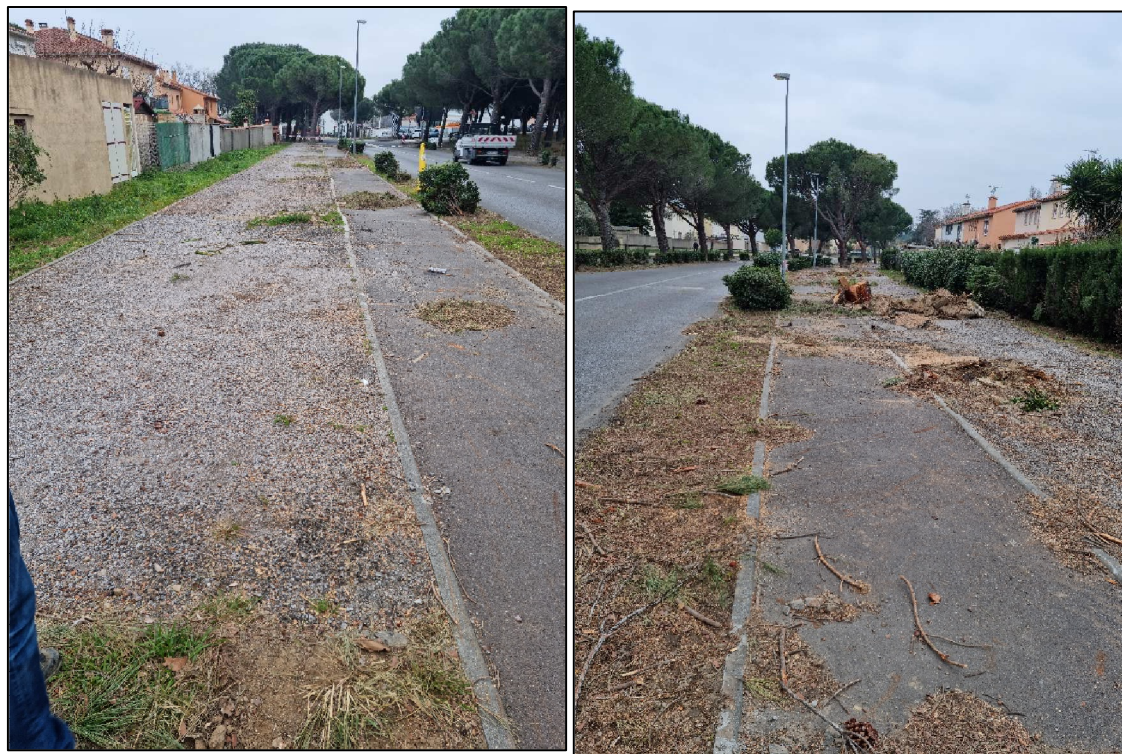
Dans la nuit du 11 au 12 février 2026, le passage de la tempête Nils, avec **des rafales à 148,7 km/h relevées à Perpignan**, provoque le basculement de nombreux pins sur l'alignement nord de l'avenue Louis Noguères alors que l'alignement sud reste intact.

Vues de ce qu'il reste de l'alignement nord en direction Ouest à gauche et Est à droite. Noter le peu de dégâts visibles sur les revêtements de trottoir malgré la chute des arbres

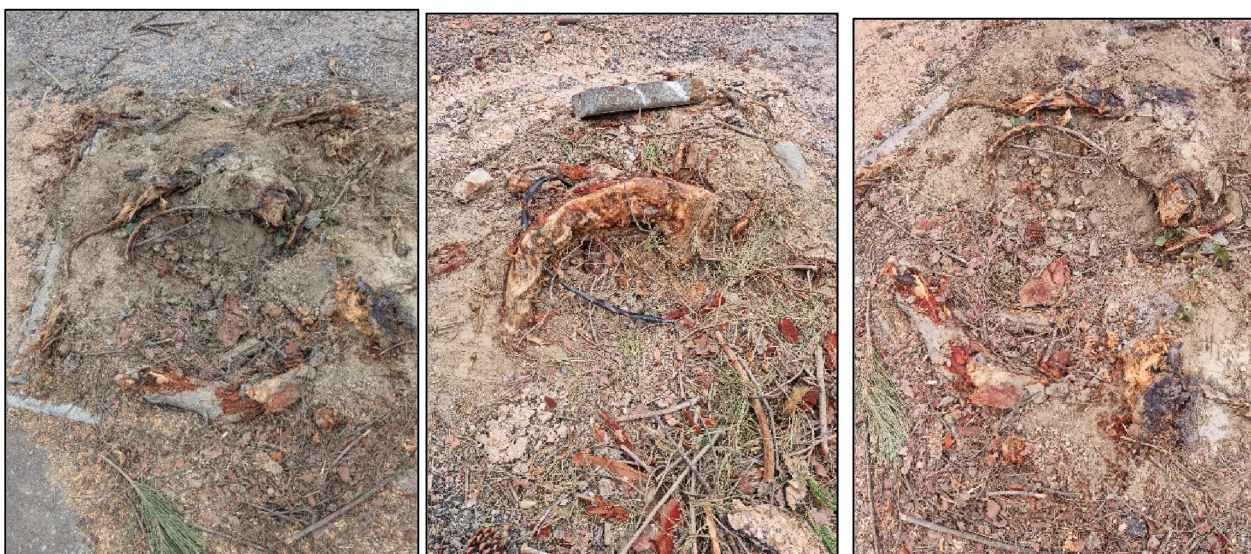
Lors de notre visite sur le site, nous constatons que les bases du tronc des arbres ayant basculé présentent des conformations similaires à celle observée sur le sujet de l'espace vert de l'avenue de la Méditerranée : Des racines s'enroulent autour de la base du tronc ou du pivot et leur croissance en diamètre génère un étranglement et une faiblesse mécanique notable à ce niveau.

Bien que l'évolution dans le temps et donc l'intensité de la strangulation diffèrent entre les arbres, ces dégâts révèlent un défaut de conformation généralisée et non un cas isolé.

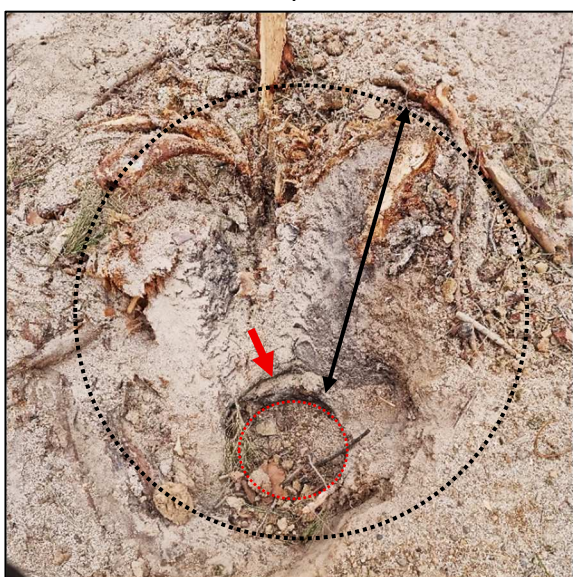
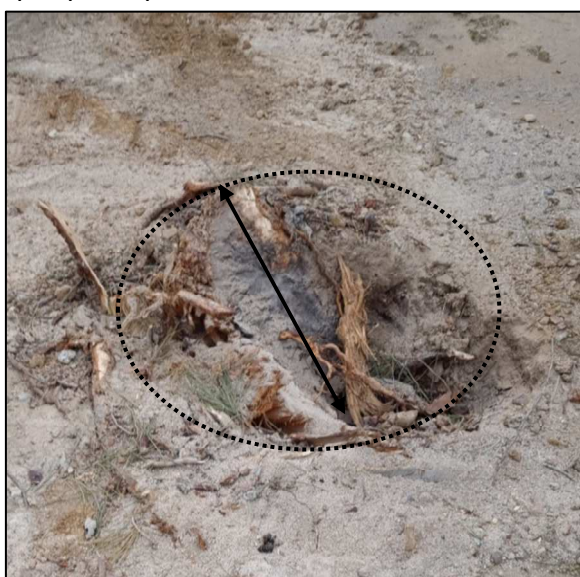
Le cône d'arrachement laissé par les pins ayant basculé est de très pointu (en noir niveau du sol + en rouge niveau de rupture à gauche ci-dessous) sans soulèvement des racines latérales. Sa forme conique et peu étendue témoigne de l'incapacité des racines à se déployer latéralement dans le sol. On peut observer parfois une racine strangulante au fond de cône (flèche rouge). Ce basculement s'apparente plus à une rupture de l'axe tronc pivot qu'à un arrachement avec rupture des racines latérales périphériques.

Cône d'arrachement très réduit

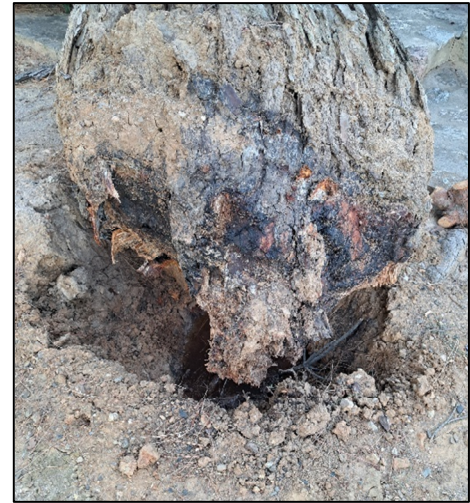
Le profil de la base du tronc des arbres concernés est également caractéristique : en forme de poire, arrondi puis effilé, sans aucun départ racinaire se développant latéralement. Ce profil contraste radicalement avec celui d'un pin normalement enraciné, dont la base du tronc révèle le départ des racines latérales traçantes par la présence de contreforts racinaires marqués (croissance de renfort en forme de triangle de la base des racines latérales) souvent visibles en surface.

L'aspect en poire de la base du tronc et la forme du cône du basculement caractérisent la présence d'un étranglement racinaire de la base du tronc ou du pivot, qui constitue un défaut de conformation racinaire majeur.

Collet en forme de poire

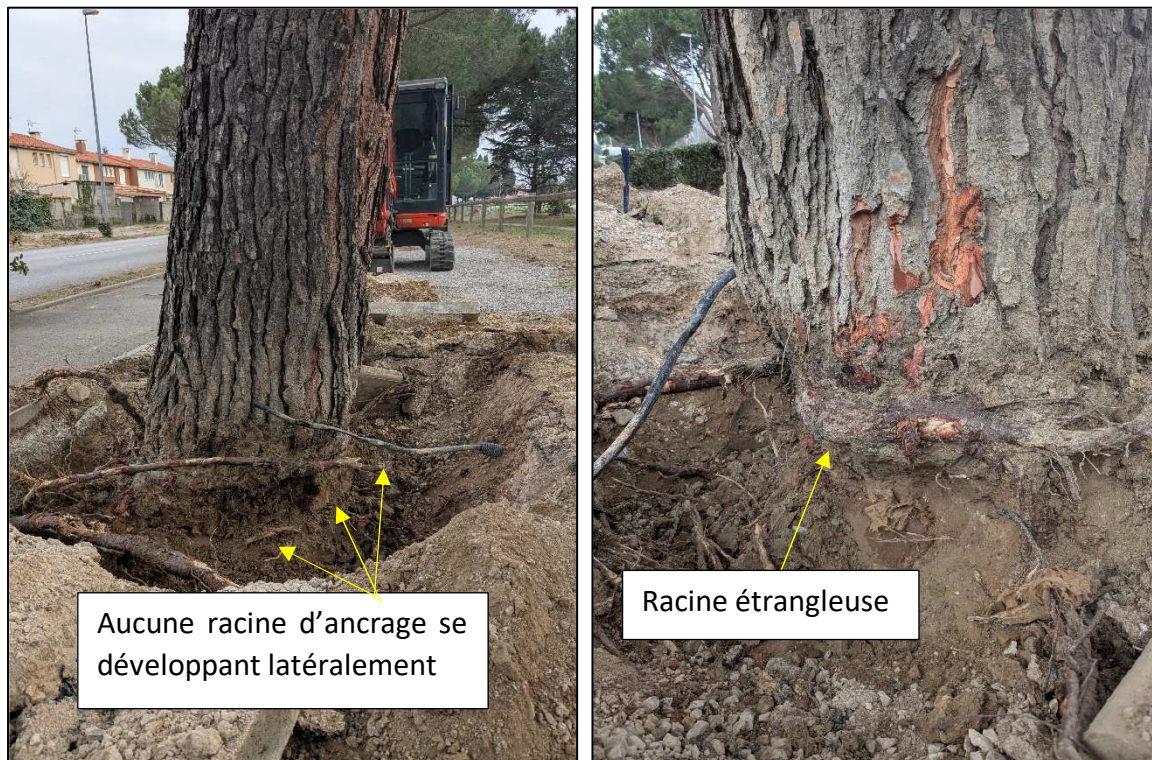
Le sondage réalisé au collet d'un pin de l'avenue Louis Noguères est sans ambiguïté. On observe clairement un racine étrangleuse au niveau de la base du tronc avec un rétrécissement caractéristique doublé de l'absence de racine charpentières déployées latéralement. **Les pins de l'alignement sud de cette avenue présentent donc le même type de défaut de conformation que ceux qui ont basculé sur l'alignement nord.**

Mise en évidence du même défaut de conformation sur un pin de l'alignement sud de l'avenue Louis Noguère

Il ne fait plus aucun doute que la strangulation racinaire est la seule cause du basculement des pins observés sur l'alignement nord.

L'ensemble des pins situés sur l'alignement sud présente également, à des degrés vraisemblablement variables, une problématique de strangulation racinaire susceptible de provoquer leur rupture à court ou moyen terme.

Nous préconisons en conséquence **l'abattage et le remplacement de l'ensemble des pins de l'alignement sud** de l'avenue Louis Noguères.

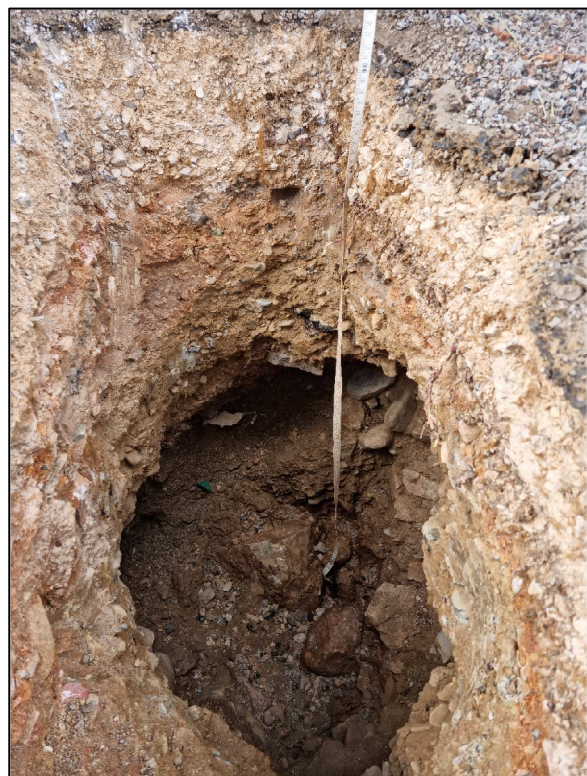
Un sondage pédologique réalisé à proximité a par ailleurs mis en évidence la présence d'un sol de type remblai routier de qualité très médiocre pour la croissance racinaire : sol remanié de remblai, structure absente, très compact, faible taux de matière organique, presque aucune racines présentes. Ces caractéristiques confirment les difficultés de croissance des arbres.

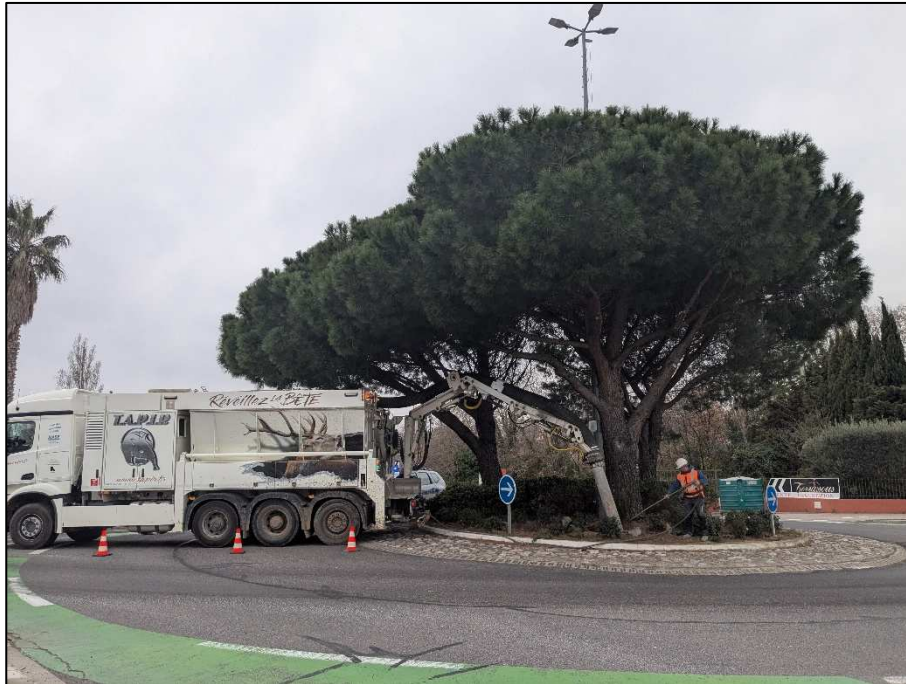
Le sondage réalisé au pied d'un pin situé sur le rond-point de l'avenue de la Méditerranée confirme la même problématique de strangulation racinaire.

Uniquement de petites racines qui se développent latéralement

Au regard de l'implantation des arbres sur des ronds-points d'une route départementale à trafic soutenu, nous préconisons également **l'abattage et le remplacement de ces arbres.**

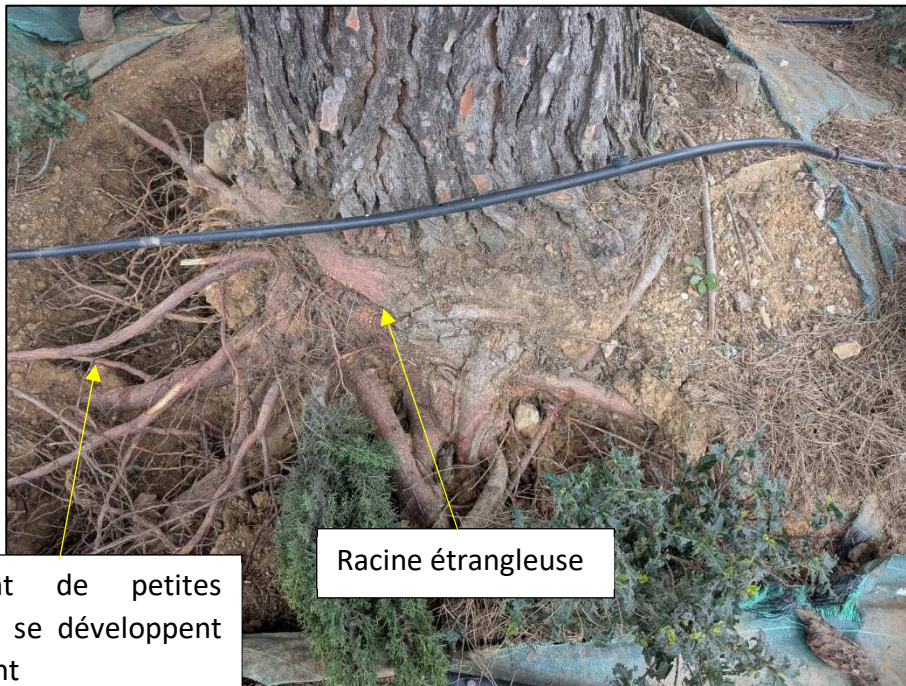
Racine étrangleuse

Le sondage réalisé sur un pin de l'un des ronds-points de l'avenue de la Méditerranée a également mis en évidence la présence de racines strangulantes, susceptibles d'entraîner à terme une rupture par basculement au niveau du collet.

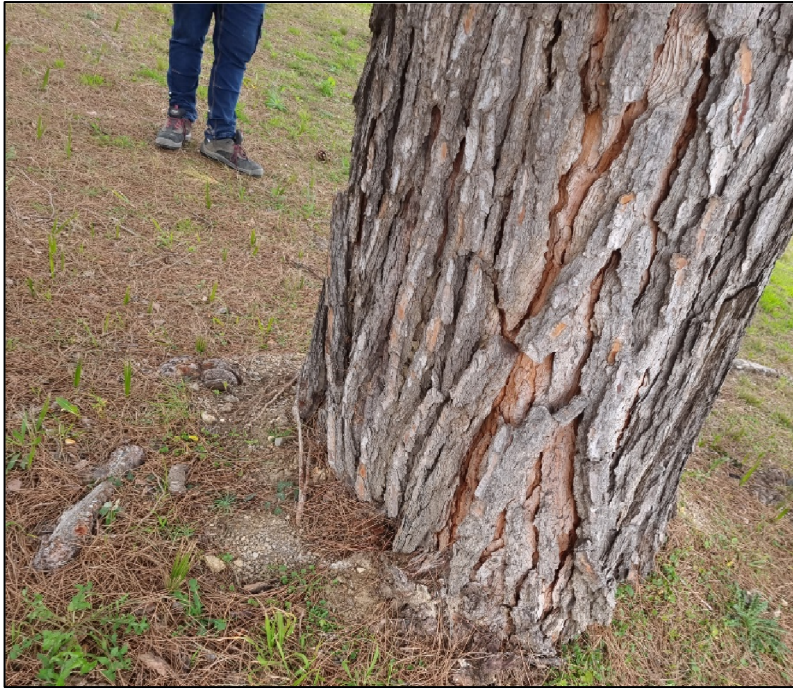
La visite des autres ronds points confirme ces constats (ci contre jeune sujet déjà soulevé à abattre)

Sujet présentant une déformation basale (rétrécissement de la base du tronc).
