Mairie de Thuir

Expertises racinaires de pins pignons *Ville de Thuir (66)*

Février/Mars 2026

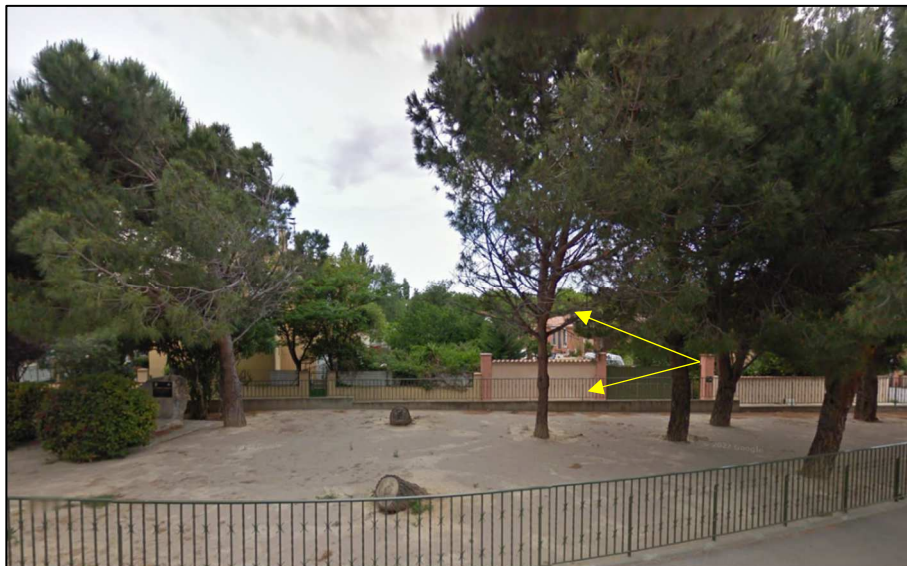
Les premiers basculements d'arbres et les trouées qu'ils laissent dans le couvert sont observables dès 2008 sur le site de l'ign et sur Google Street View. Ils concernent les pins du petit espace vert de l'avenue de la Méditerranée, site où le sol à dominance sableuse est le moins porteur. La densité de plantation de ces sujets a par ailleurs engendré le développement de sujets grêles et déformés (ficelle) peu armés pour résister à l'exposition au vent.

Vue Google Street view de 2011

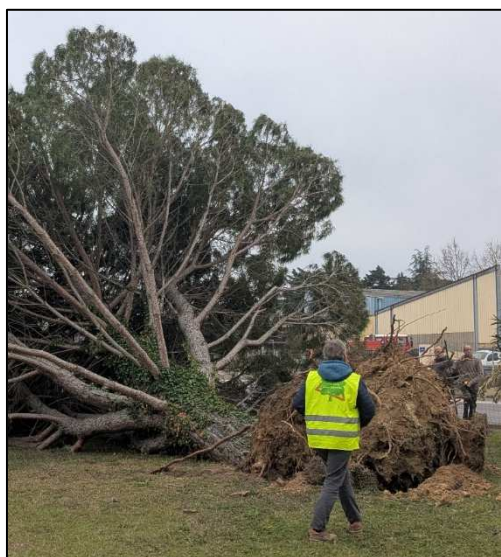
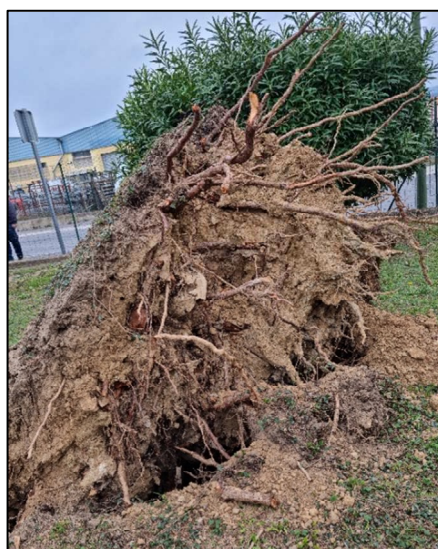
A l'inverse, le basculement d'un arbre « normalement » enraciné (ci-dessous), engendre le soulèvement caractéristique d'une motte racinaire de grande taille emportant le départ des racines horizontales et des racines d'ancrage de profondeur. La rupture opère sur les axes latéraux et à distance de la base du tronc.

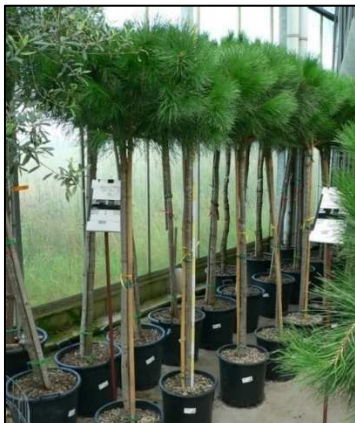
Il est en effet fréquent d'élever les jeunes arbres en conteneurs. Cette pratique, très fréquente pour les espèces méditerranéennes, a pour objectif de faciliter la croissance des arbres, leur manipulation, leur transport et la mise en place des plants. Toutefois, lorsque les plants restent trop longtemps en conteneur, dans un substrat riche et abondamment arrosé, les racines atteignent très rapidement les parois du conteneur et commencent à se développer en spirale faute d'espace pour se déployer latéralement. Si ces racines « tournantes » ne sont pas éliminées à la plantation, leur croissance en diamètre viendra les mettre en contact avec la base du tronc lui-même en croissance et l'étranglement sera amorcé. Ces racines enserrant progressivement la base du tronc de l'arbre empêchant un développement racinaire latéral normal. Au fil des décennies, elles créent **un point de faiblesse mécanique majeur au niveau de l'axe tronc pivot**, rendant l'arbre vulnérable au basculement.

Jeunes pin parasols élevés en conteneurs

Le projet devra également prévoir un mélange d'essences adaptées au contexte méditerranéen urbain et recourir exclusivement à des plants issus de pépinières de pleine terre, afin de limiter les risques de défauts racinaires à la plantation.

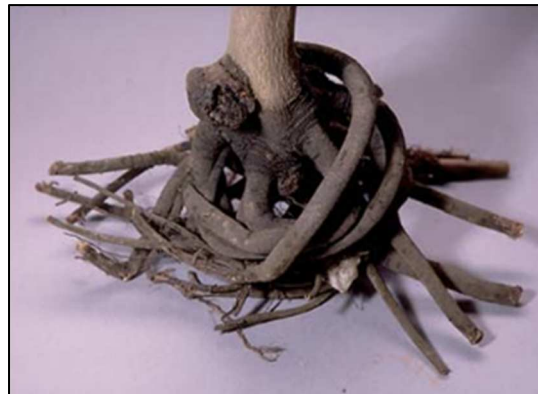
Mise en évidence du chignon racinaire d'un jeune plant

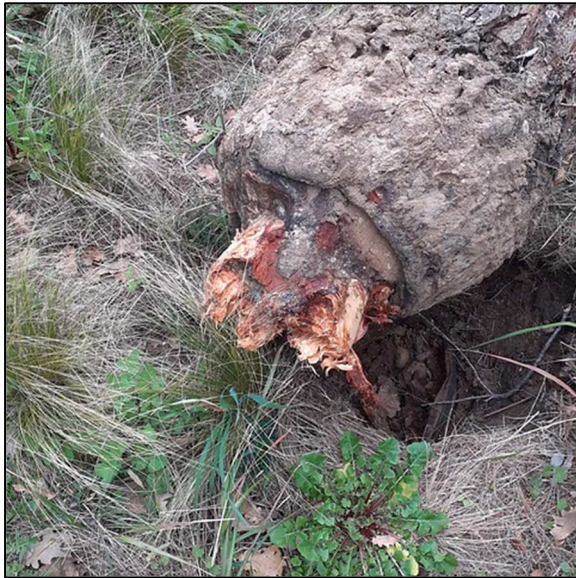
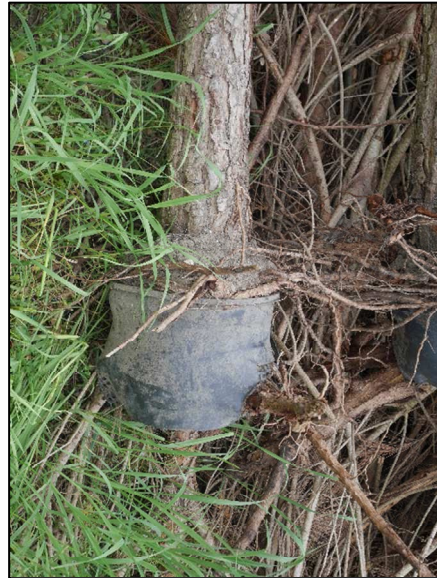
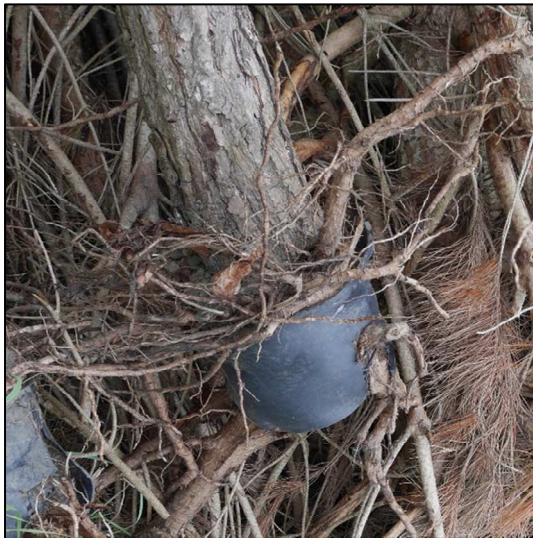
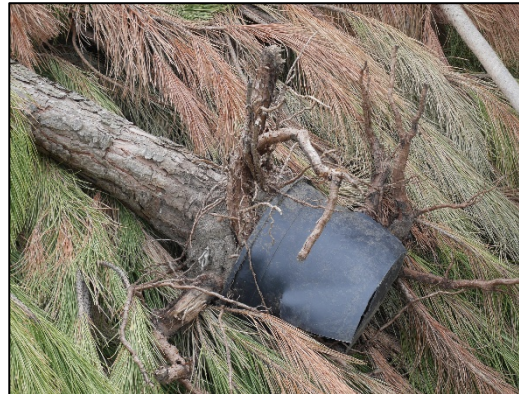
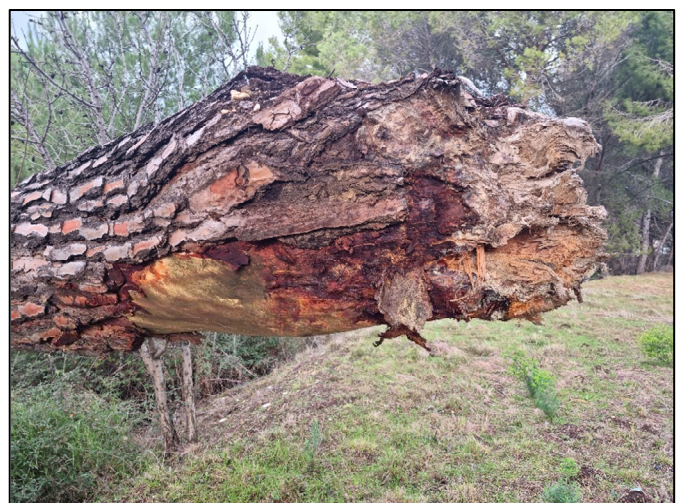
De gauche à droite et de haut en bas Chute de pin par strangulation pont du diable (34) © Mahaut Miché, ici la zone d'étranglement et le point de rupture sont nettement visibles

3 vues de Pins élevés en conteneur (purge des invendus de la pépinière BRL (30))

Rupture récente bord d'autoroute A9 Gallargues (30)

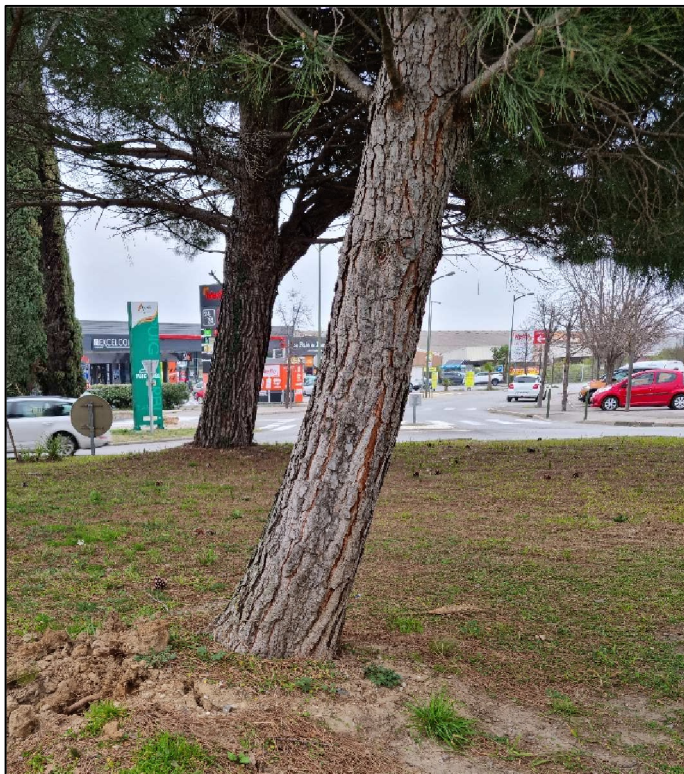
Le sondage réalisé sur un pin de l'un des ronds-points de l'avenue de la Méditerranée a également mis en évidence la présence de racines strangulantes, susceptibles d'entraîner à terme une rupture par basculement au niveau du collet.

La situation apparaît légèrement moins inquiétante que sur l'avenue Louis Noguère, dans la mesure où ces arbres n'ont pas connu de modification récente de leur environnement susceptible d'accroître leur exposition au vent.

Néanmoins, ce défaut racinaire reste structurel et évolutif, conduisant inexorablement à une fragilisation de l'ancrage.

Au regard de l'implantation des arbres sur des ronds-points d'une route départementale à trafic soutenu, nous préconisons également **l'abattage et le remplacement de ces arbres.**
